CAPÍTULO 10 ACUÍFEROS DE ALBUÑOOL

A.CASTILLO¹ y L.SÁNCHEZ-DÍAZ²
¹CSIC y Universidad de Granada; ²Universidad de Granada

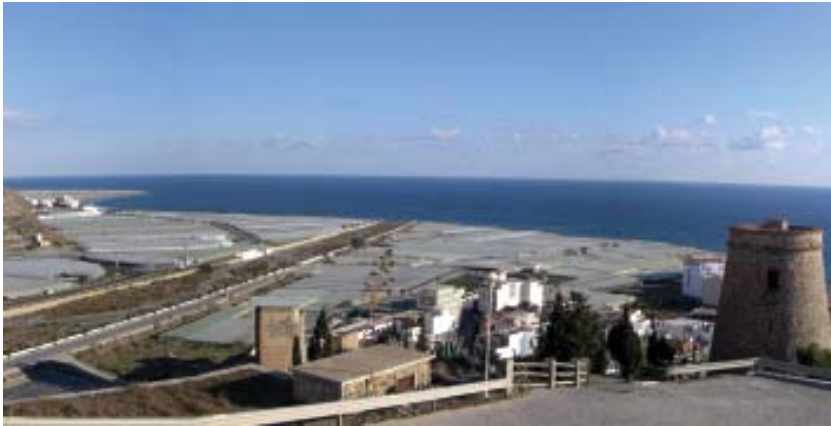
Figura 49. Mapa de situación del itinerario previsto. En la foto superior, rambla y delta de Albuñol. En la inferior, rambla y parte de la cuenca esquistosa

En las inmediaciones de Albuñol (Granada) se localiza un pequeño afloramiento acuífero carbonatado (20 km²), que alimenta a materiales aluviales y deltáicos de la rambla de Albuñol (3 km²), la cual desemboca al mar Mediterráneo junto al núcleo de La Rábida. El área es atravesada de este a oeste por la CN-340 y de norte a sur por la A-345 (Fig. 49).

Itinerario propuesto: (Fig. 49)

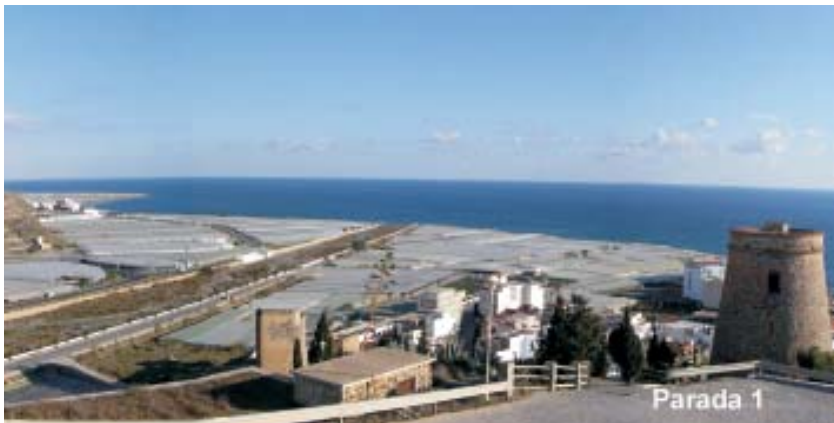
Panorámica actual de la rambla y delta de Albuñol desde la parada 1; al fondo, a la izquierda, pequeño delta de la rambla de Huarea

Desde el privilegiado mirador de esta parada se observa la rambla, el delta y la tipología esquistosa de la cuenca. El delta, prácticamente cubierto por invernaderos, es muy dinámico, en respuesta a los abundantes acarreos que suministra la rambla y a una activa acción erosiva litoral. Bajo el relleno aluvial, discurren los excedentes de las descargas de cabecera del acuífero carbonatado de Albuñol; en el momento actual, se supone que esta descarga es del orden de 5 hm³/año; no existen indicios de procesos de intrusión marina, si bien, esta situación puede cambiar en un futuro, ante el incremento de las demandas para satisfacer nuevos cultivos de invernaderos. El sector más vulnerable a la salinización es el oriental, hacia el núcleo del Pozuelo, en la desembocadura de la rambla de Huarea (cuyo pequeño delta se puede observar en distintas fotos), por donde, previsiblemente, se detectarán los primeros síntomas de intrusión.

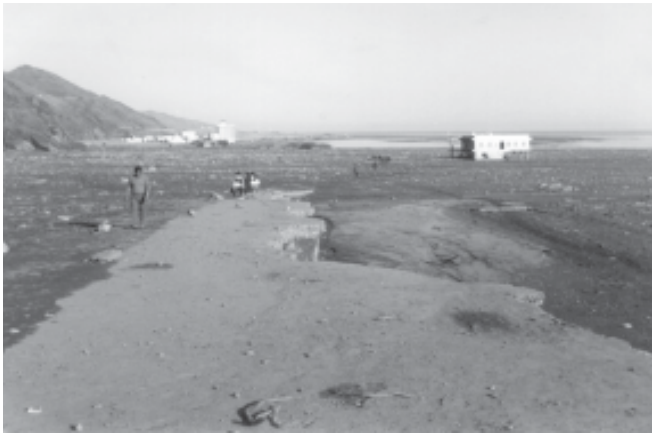
Estado en que quedó la CN-340 a su paso por el delta de Albuñol. Al fondo se observa el hotel mostrado en la foto siguiente (foto cortesía de Angel García Peramos)

La noche del 18 de octubre de 1973 cayó un aguacero de 600 mm, que provocó una punta de avenida en la desembocadura de la rambla de Albuñol estimada en 2.500 m³/s (ROMERO CORDON et al., 1989); se calcula que la tercera parte de ese caudal estaba compuesto por materiales sólidos (lodo y rocas); ello ocasionó una de las mayores catástrofes naturales conocidas de todo el sureste español. Se produjeron cerca de 800 muertos, de ellos 46 en esta cuenca; aparte de ello, los daños materiales fueron muy cuantiosos; se contabilizaron cerca de 100 casas destruidas, 250 has de tierras de cultivo devastadas, calles, caminos y carreteras (C-333 y CN-340) destruidas, etc. La avenida, de 50 m de anchura por 7 m de altura en el tramo final, dio lugar a un nuevo delta que se introdujo en el mar más de 200 m.

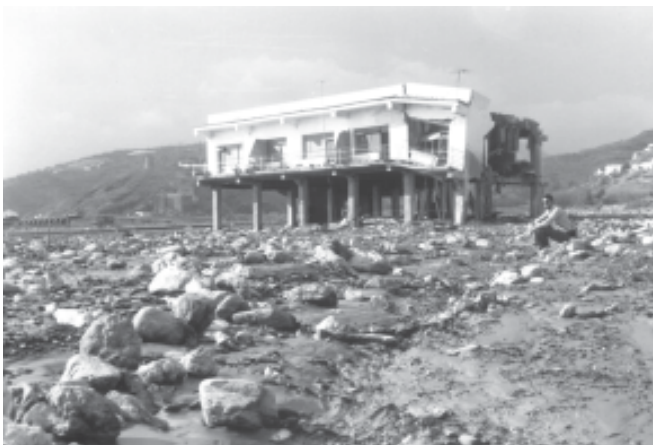
Daños sufridos por uno de los hoteles que había en el delta de Albuñol; otro desapareció con unas 25 personas (foto cortesía de Angel García Peramos)

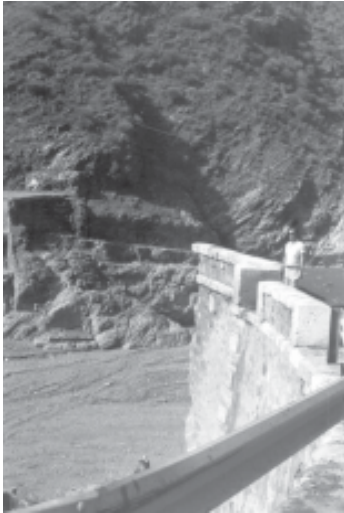
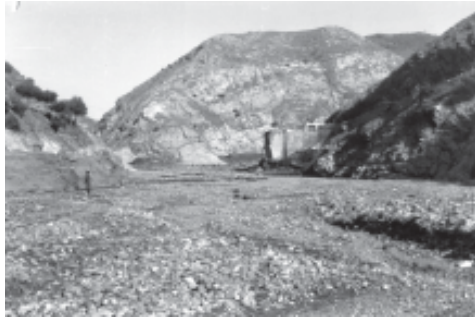
*Resto del puente de la CN-340 sobre la rambla de Huarea
(fotos cortesía de Angel García Peramos)*

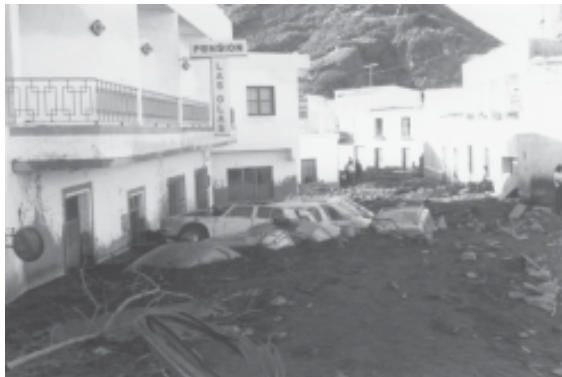
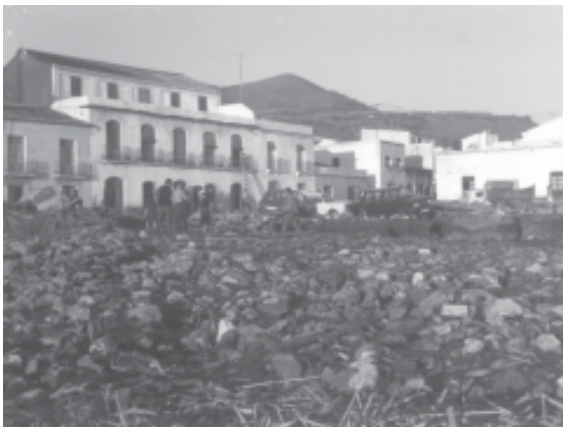
*Calles de La Rábida afectadas por la riada. Paradójicamente, la pensión de la imagen se llamaba "las Olas"
(fotos cortesía de Angel García Peramos).*

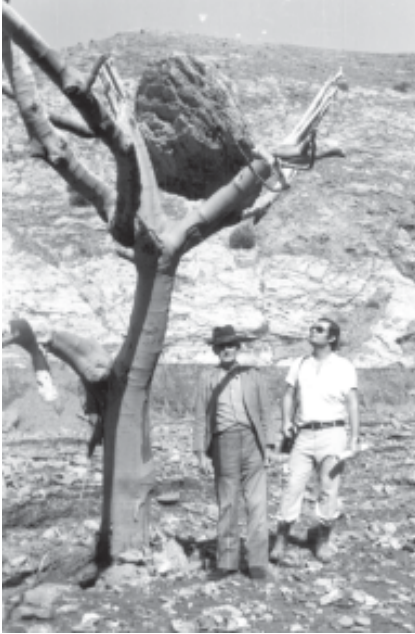
*Curiosa imagen, que muestra a las claras la energía y altura alcanzadas por los arrastres en la rambla de Albuñol
(foto cortesía de Angel García Peramos)*

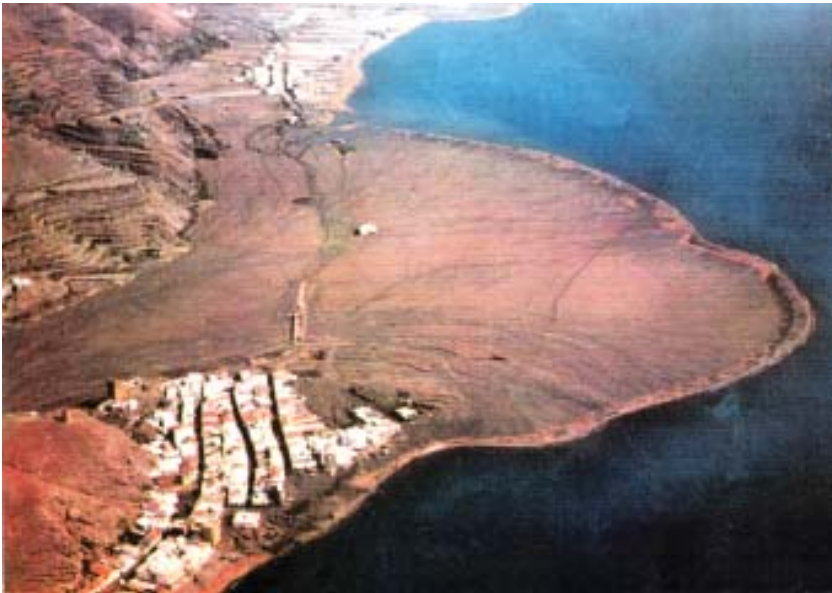
*Delta de la Rábita después del 19 de octubre de 1973; la riada produjo un avance del mismo de 200 m sobre la línea de costa (también se observa el hotel, mostrado en otras imágenes de mayor detalle)
(foto de Paisajes Españoles, publicada en Gaceta Ilustrada).*

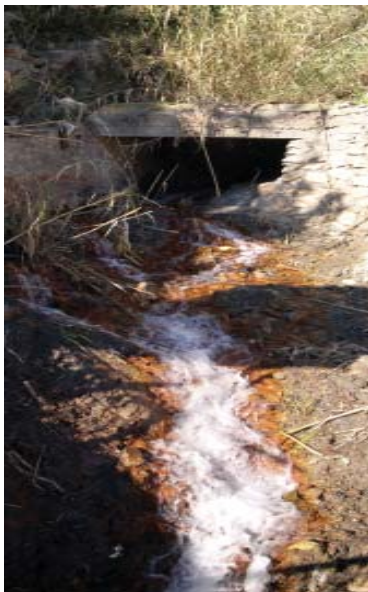
Figura 51. Tipología de los manantiales de origen termal de la rambla de Albuñol. Manantial del Río (a partir de DIPUTACIÓN DE GRANADA-ITGE, 1990)

Desde la parada anterior, se continúa por la carretera A-345 en dirección a Albuñol; en el km 26,1 a la salida de dicha localidad, en dirección a Albondón, y junto a un pequeño puente, se encuentra esta parada, correspondiente a uno de los principales manantiales termales de descarga del afloramiento carbonatado de Albuñol, el manantial del Río (Fig. 51). Este surge en el contacto entre filitas y esquistos (impermeables) y materiales acuíferos carbonatados (todos ellos perteneciente al Complejo Alpujarríde). El origen termal de sus aguas (30°C) está ligado con flujos subterráneos, que alcanzan cierta profundidad, procedentes de la Sierra de Lújar.

En la figura 51 se representa un corte hidrogeológico esquemático de este manantial, similar al de la galería de Aldáyar, próxima al lugar, en la rambla del mismo nombre.
